Betontechnologische Einflussfaktoren auf die Dauerhaftigkeit von Tunnelanstrichsystemen

*DI Birgit Achleitner, DI Dr. Martin Peyerl (Smart Minerals GmbH)
Karl Kolar (IKO - Ingenieurbüro Kolar GmbH), DI Michael Steiner (ASFINAG F&E)*

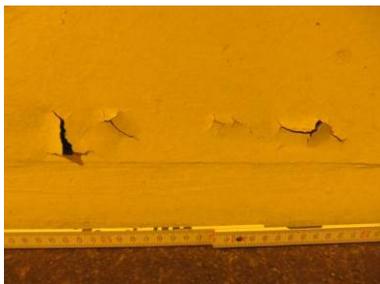
Abbildung 1: Exemplarische Schadensbilder aufgenommen im Strengener Tunnel – Fahrtrichtung Innsbruck

Schädigung im Anschlussbereich
Randstreifen

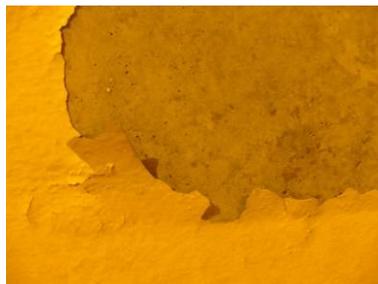
Großflächige Ablösungen vor allem
im oberen Ulmenbereich

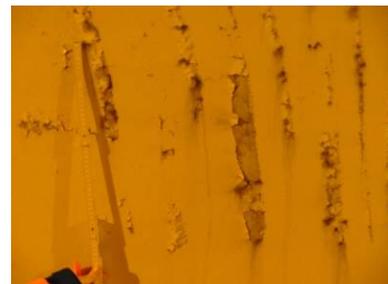
Längliche Abplatzungen besonders
in Portalnähe

- Durch die anschließende Beprobung der Tunnelobjekte wurde weiters versucht, einen Zusammenhang zwischen einfach bestimmbar Parametern und bestimmten Schadensbildern bzw. Schadenshäufungen festzustellen. Eine Zuweisung war in einzelnen Fällen möglich, beispielsweise ein hoher Chloridgehalt und niedrige Haftzugfestigkeit bei Abplatzungen.
